金沢市の通学路安全対策実施状況一覧（令和5年度）

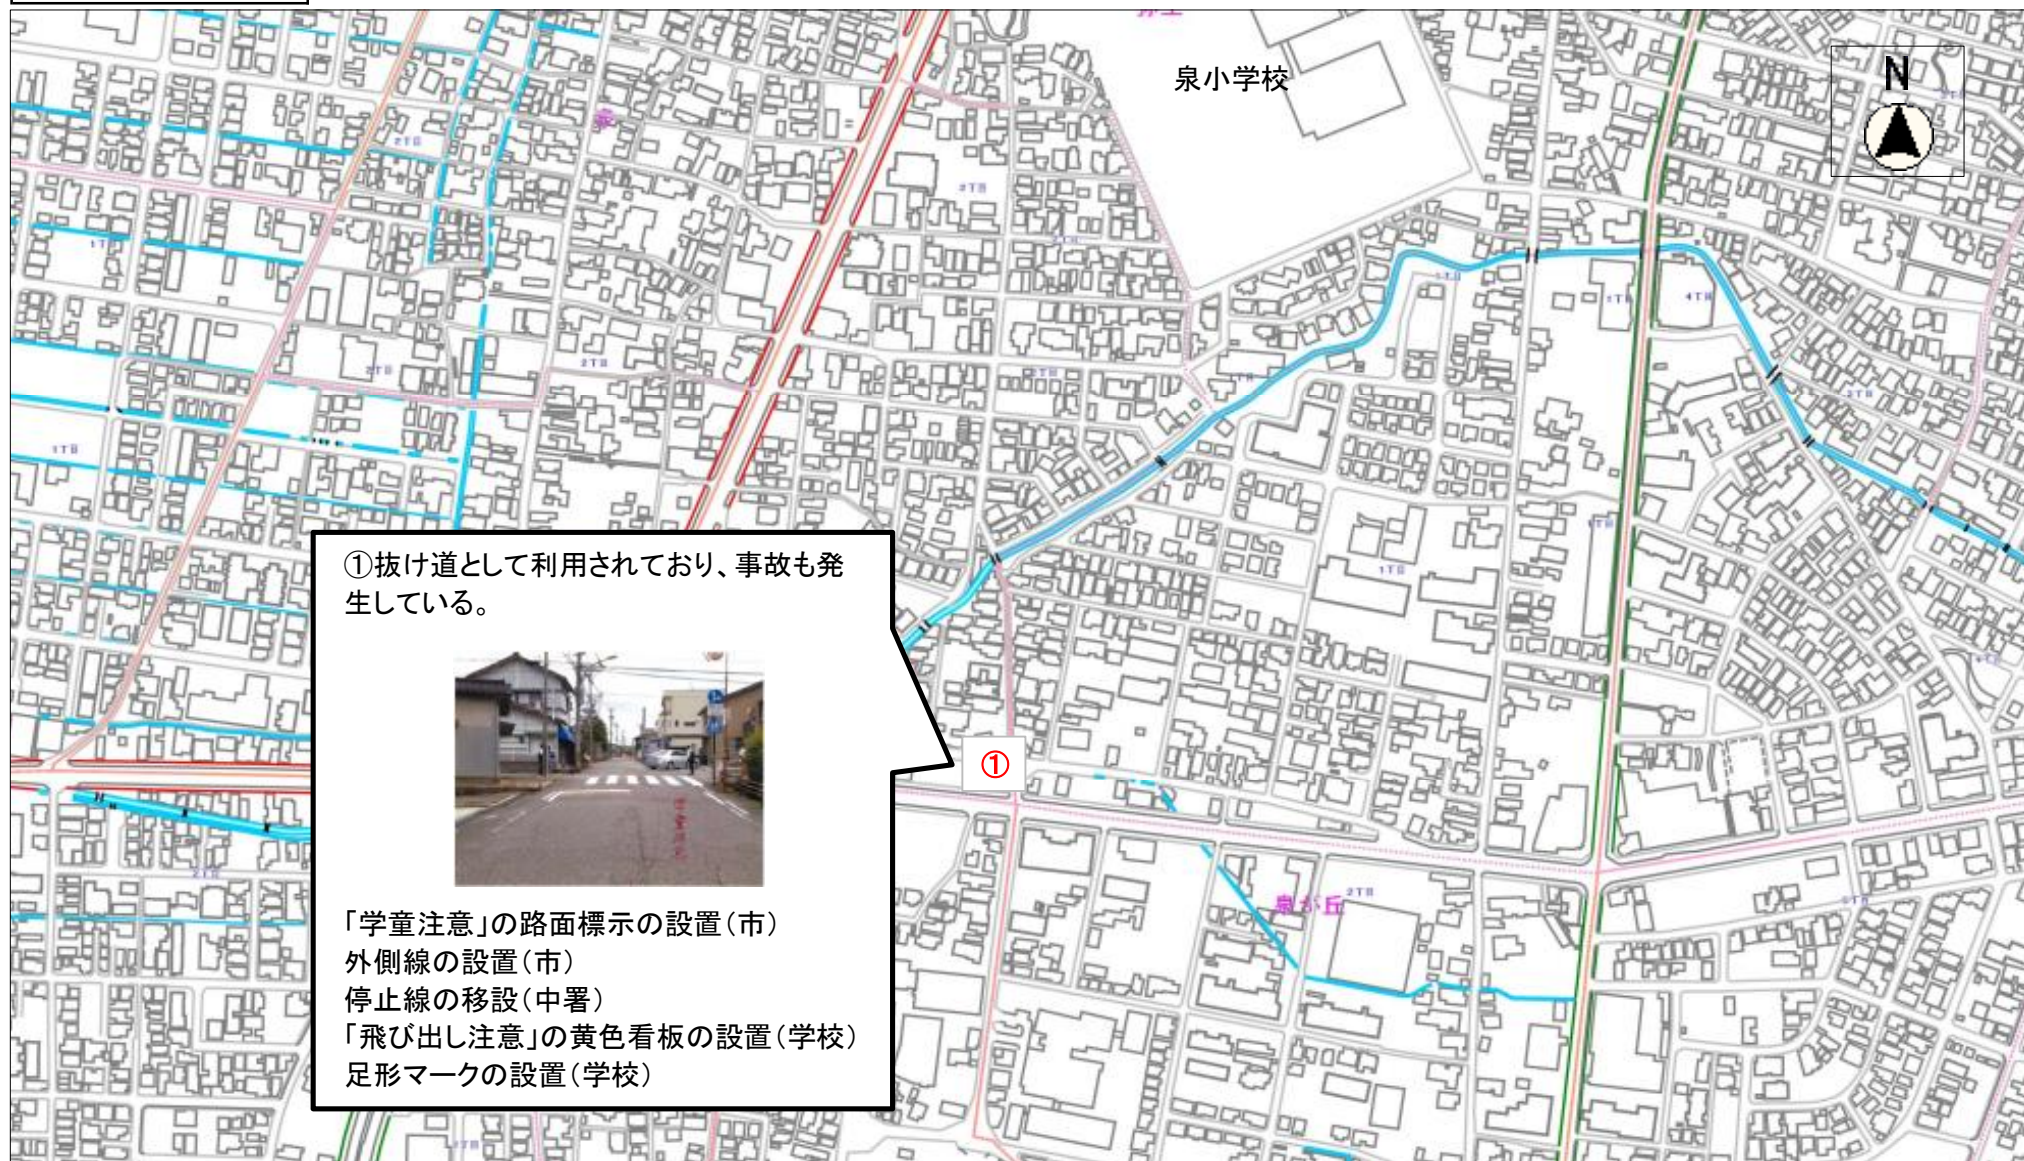
## 泉小学校

| 実施年度 | 実施区分 | 学校名 | 区分 | 路線名 | 箇所名・住所 | 通学路の状況・危険の内容 | 対策内容 | 事業主体 | 対策状況 |
|---|---|---|---|---|---|---|---|---|---|
| 505 | | 泉 | 小学校 | 市道：弥生2丁目線12号 | 泉が丘1-19-18地先 | 抜け道として利用されており、事故も発生している。 | 「学童注意」の路面標示の設置 | 金沢市 | 対策済 |

| 実施年度 | 実施区分 | 学校名 | 区分 | 路線名 | 箇所名・住所 | 通学路の状況・危険の内容 | 対策内容 | 事業主体 | 対策状況 |
|---|---|---|---|---|---|---|---|---|---|
| 505 | | 泉 | 小学校 | 市道：弥生2丁目線12号 | 泉が丘1-19-18地先 | 抜け道として利用されており、事故も発生している。 | 外側線の設置 | 金沢市 | 対策済 |
| 505 | | 泉 | 小学校 | 市道：弥生2丁目線12号 | 泉が丘1-19-18地先 | 抜け道として利用されており、事故も発生している。 | 停止線の移設 | 警察（中） | 対策済 |
| 505 | | 泉 | 小学校 | 市道：弥生2丁目線12号 | 泉が丘1-19-18地先 | 抜け道として利用されており、事故も発生している。 | 「飛び出し注意」の黄色看板の設置 | 学校 | 対策困難 |
| 505 | | 泉 | 小学校 | 市道：弥生2丁目線12号 | 泉が丘1-19-18地先 | 抜け道として利用されており、事故も発生している。 | 足形マークの設置 | 学校 | 対策済 |

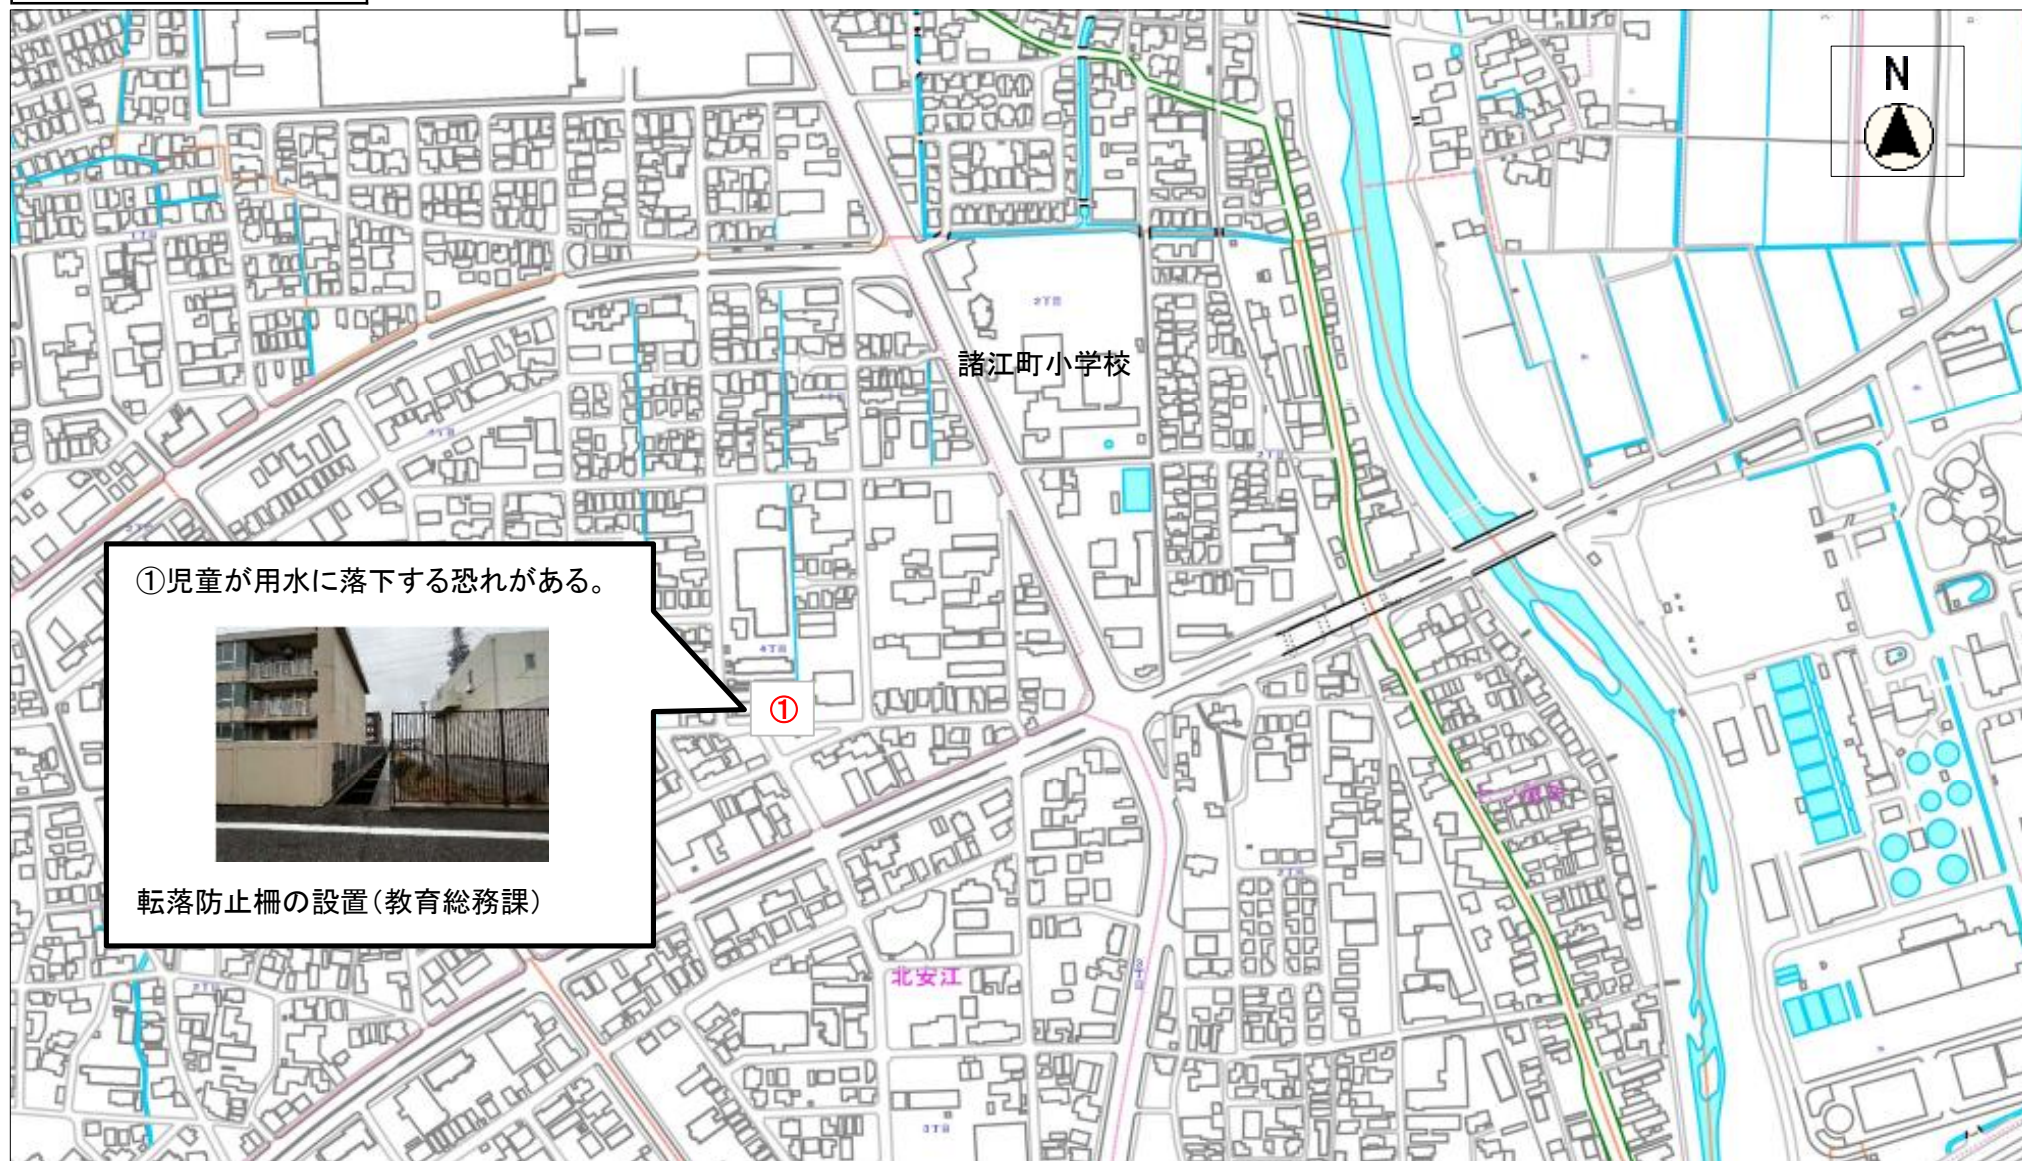
## 諸江町小学校

| 実施<br>年度 | 実施<br>区分 | 学校名 | 区分 | 路線名 | 箇所名・住所 | 通学路の状況・危険の内容 | 対策内容 | 事業主体 | 対策状況 |
|---|---|---|---|---|---|---|---|---|---|
| 505 | | 諸江町 | 小学校 | 法定外道路 | 北安江4-15-1地先 | 児童が用水に落下する恐れがある。 | 転落防止柵の設置 | 教育総務課 | 対策済 |

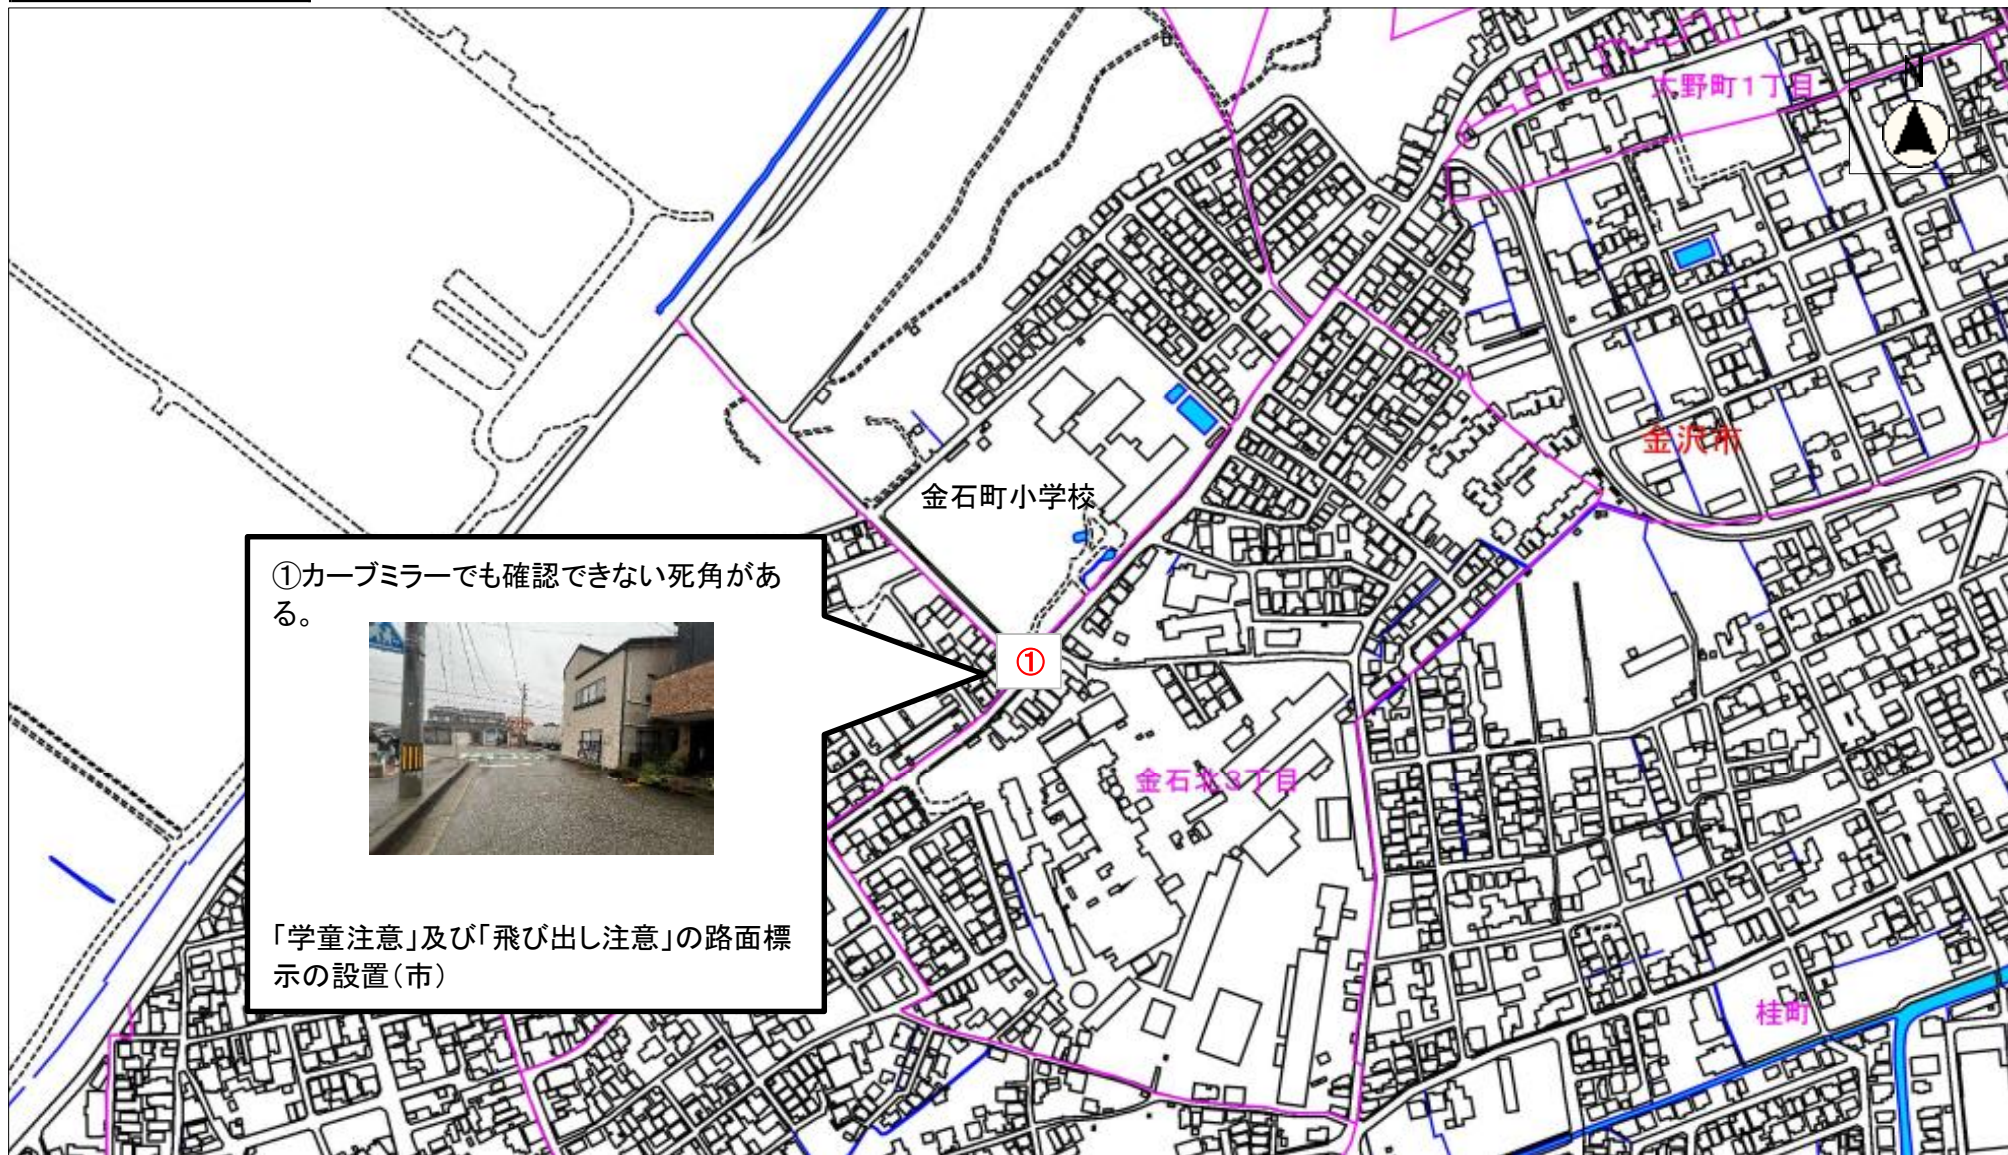
# 金石町小学校

①カーブミラーでも確認できない死角がある。

「学童注意」及び「飛び出し注意」の路面標示の設置(市)

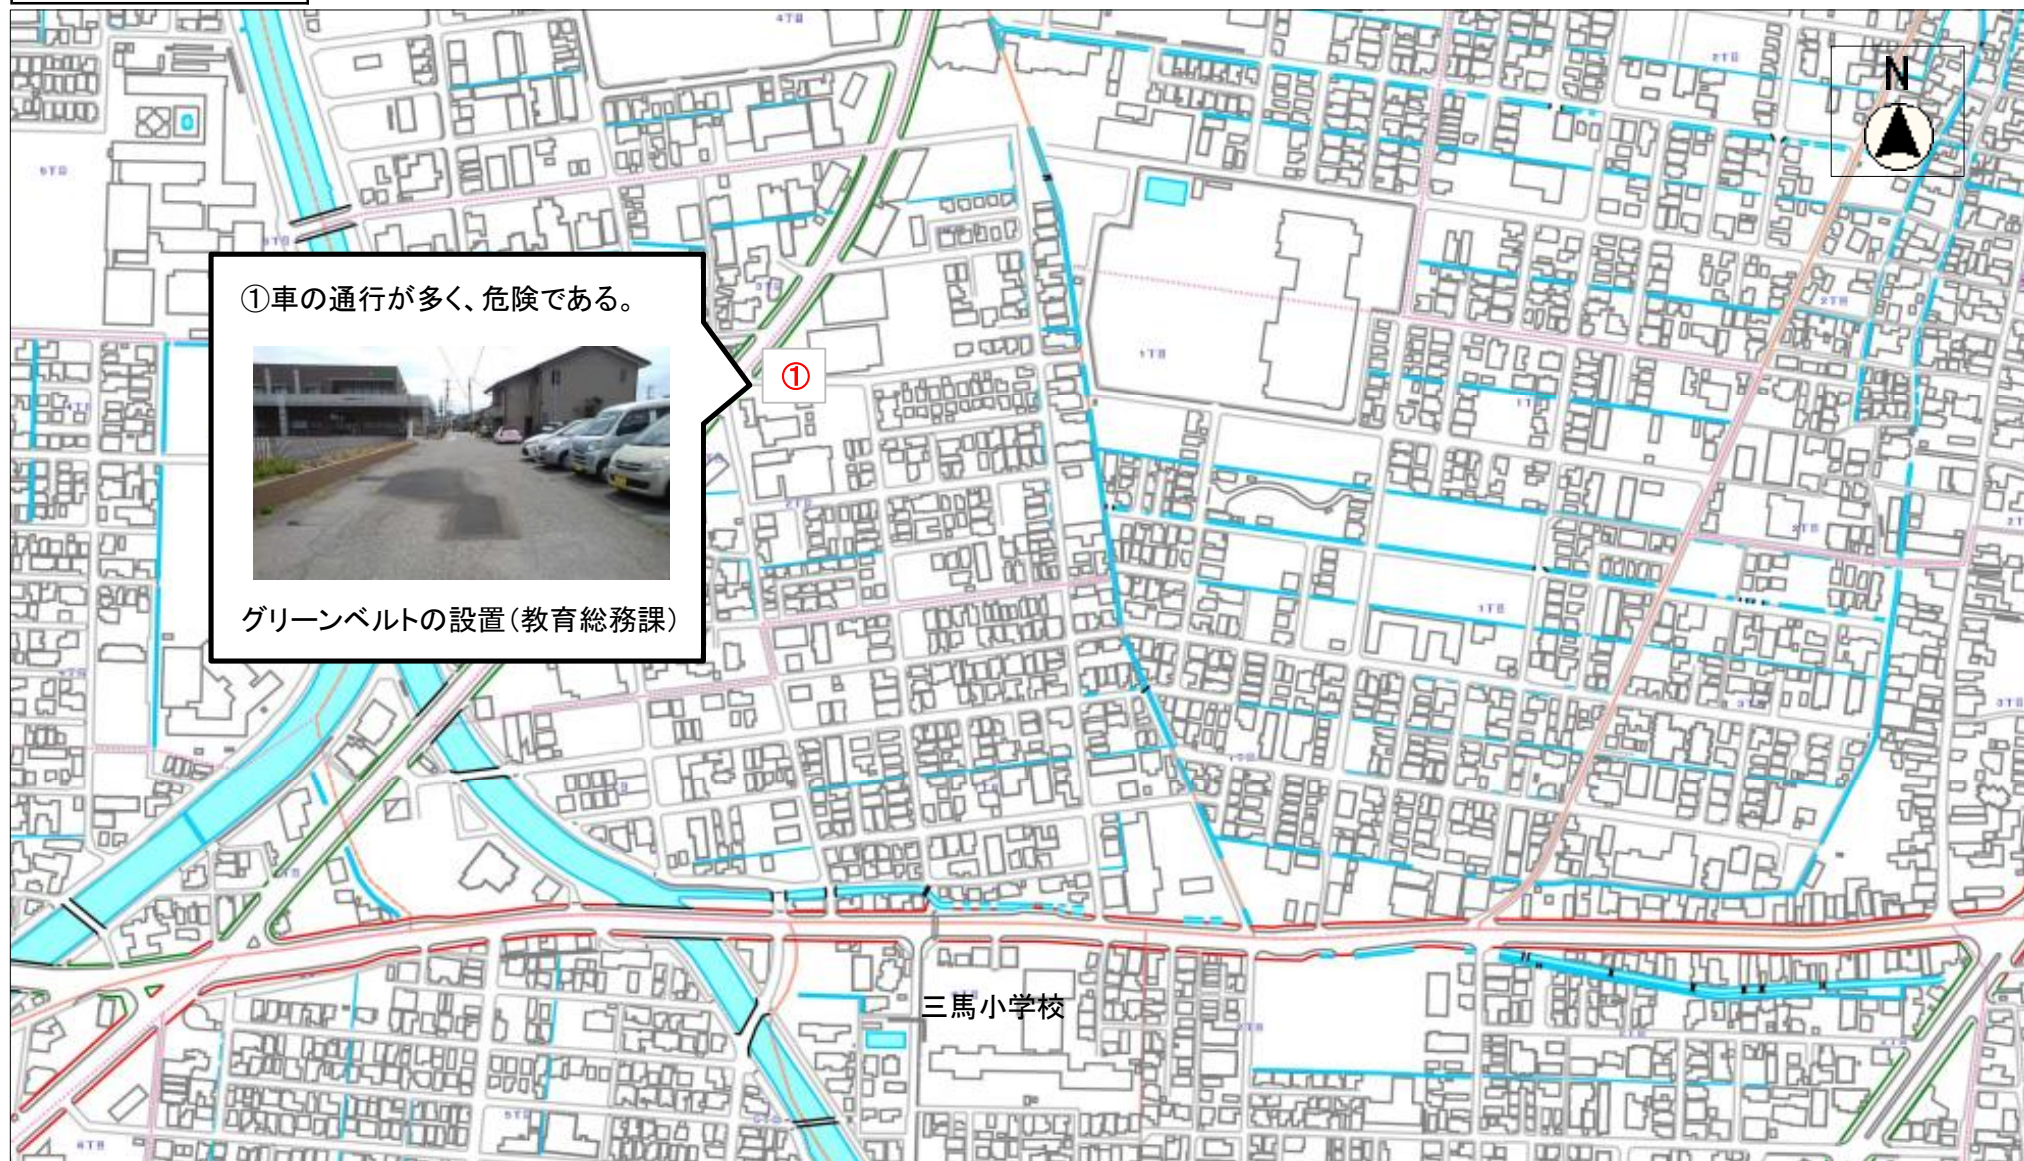
## 三馬小学校

| 実施年度 | 実施区分 | 学校名 | 区分 | 路線名 | 箇所名・住所 | 通学路の状況・危険の内容 | 対策内容 | 事業主体 | 対策状況 |
|---|---|---|---|---|---|---|---|---|---|
| 505 | | 三馬 | 小学校 | 法定外道路 | 西泉2-125地先 | 車の通行が多く、危険である。 | グリーンベルトの設置 | 教育総務課 | 対策済 |
