金沢市の通学路安全対策実施状況一覧（令和5年度）

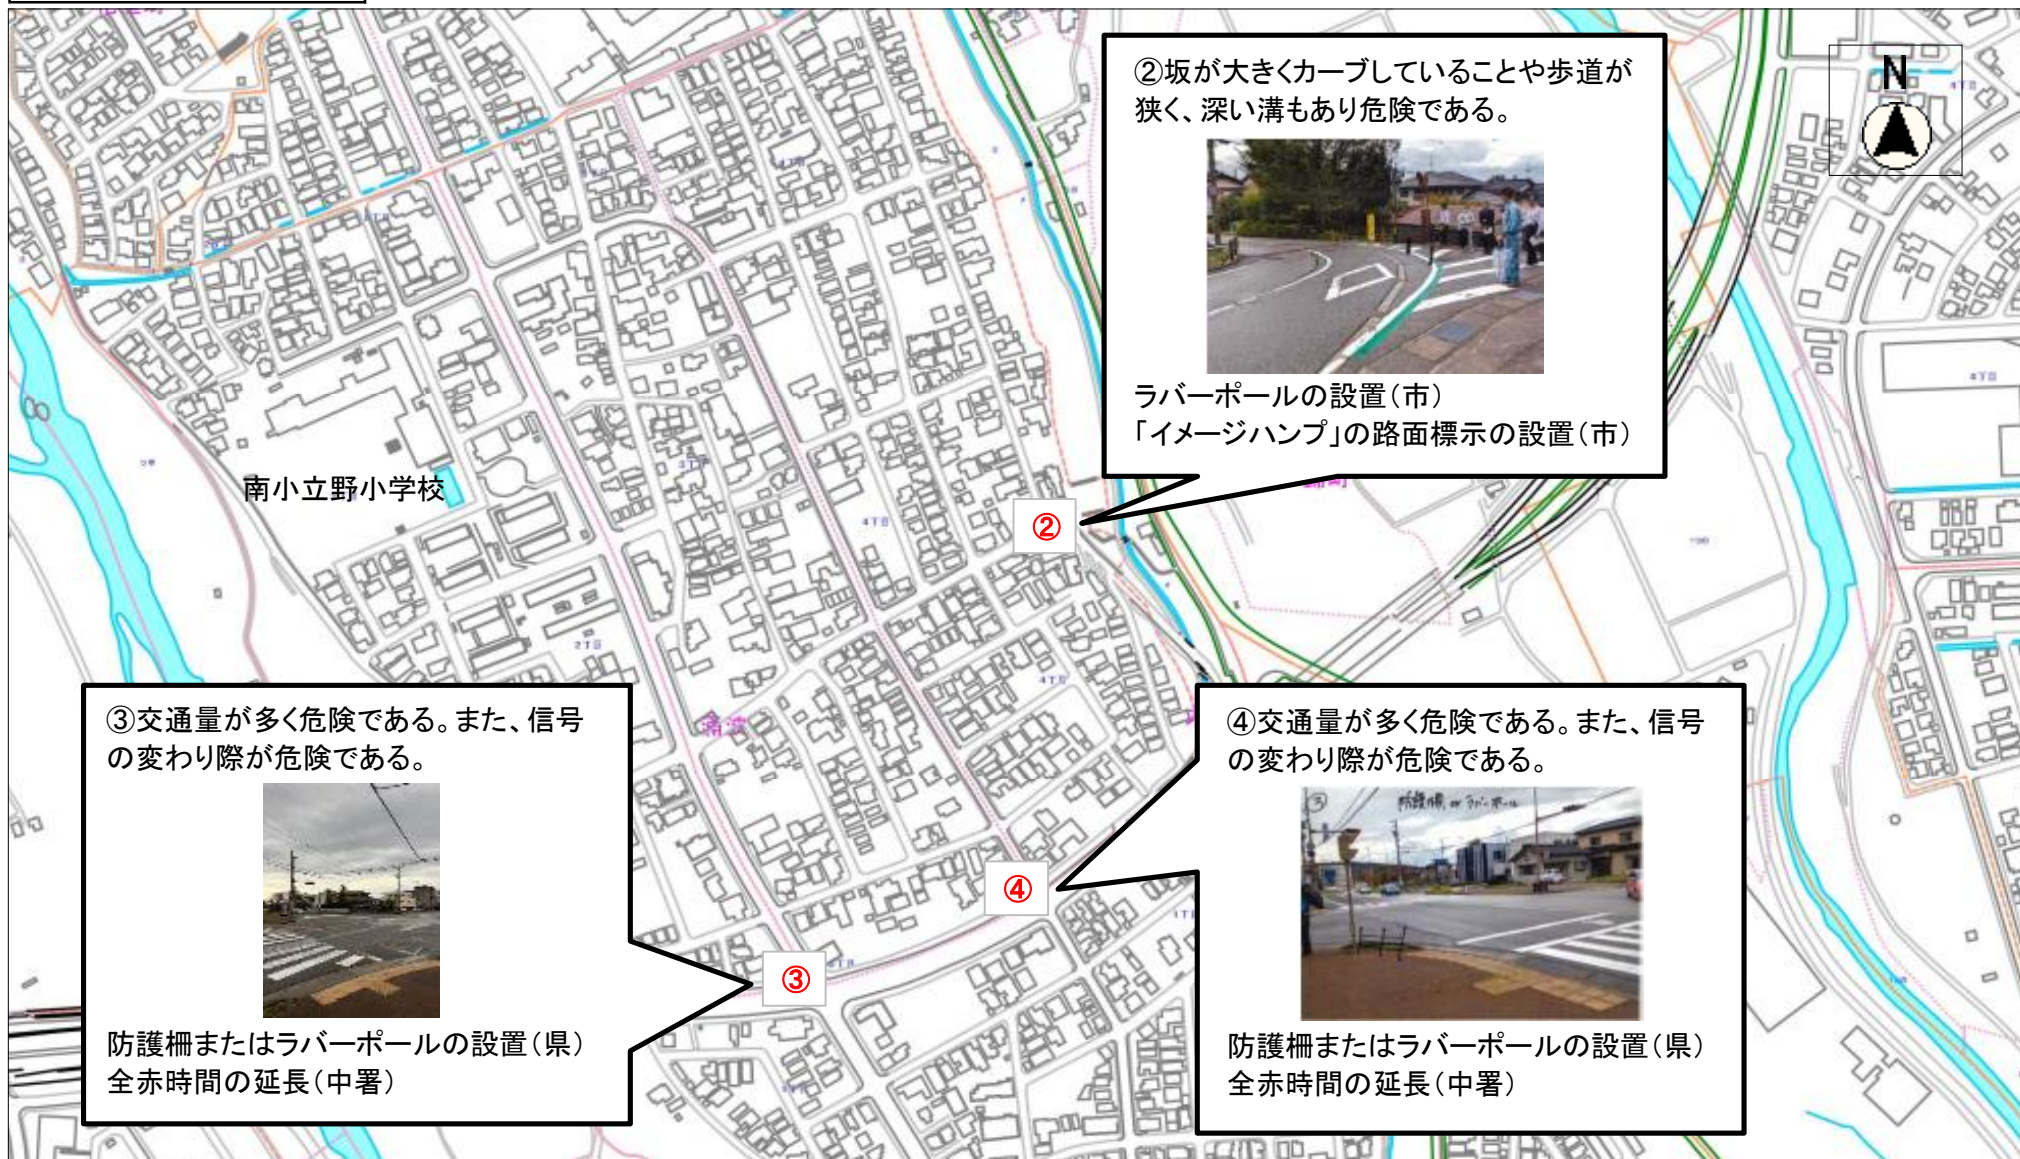
## 南小立野小学校②

②坂が大きくカーブしていることや歩道が狭く、深い溝もあり危険である。
